# 甘肃省庄浪县下寨村滑坡—堰塞湖链式 灾害特征与滑坡稳定性分析

张文学

(中国建筑材料工业地质勘查中心甘肃总队,甘肃 天水 741000)

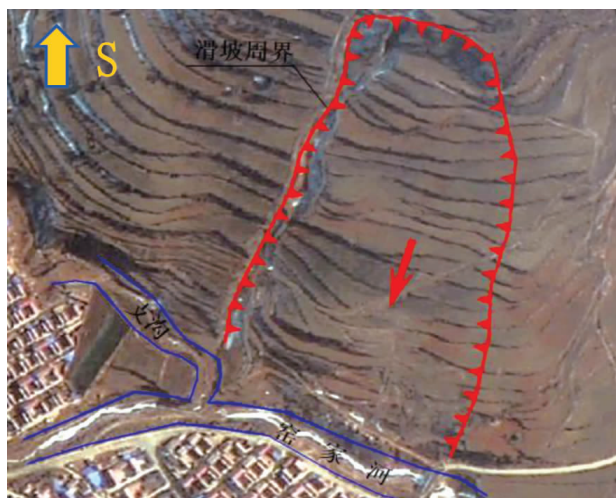
图2 滑坡原始地形地貌影像

Fig. 2 Landform image before landslide reactivation

通过现场调查、分析前期历史影像, 平凉市庄浪县郑河乡下寨村滑坡属于典型的老滑坡, 后壁砂岩裸露, 坡度在 60°以上, 右侧侧壁发育一条冲沟, 组成的圈椅状地形(图 2)极明显。坡面在上世纪 60 年代经过梯田建设改造, 坡面总体呈阶梯状分布, 台面呈不规则条形展布, 宽度 5.0~15.0 m, 长度 8.0~25.0 m, 平台之间高差 3.0~10.0 m, 地形较为平缓, 为大气降水提供了有利的汇水地形, 为地下水补给提供充沛的水源。其次滑坡前缘位于窑家河河床, 长期受河流冲刷致使滑坡临空条件良好。庄浪县多年平均降水量 517.7 mm, 2020 年全年累积降水量为 577.1 mm, 高出历年平均值 11.5%, 在以上因素的共同作用下导致滑坡复活滑动。
