# 黄土高原区正宁县宫河镇地质灾害 演化模式及风险管控

**摘 要:**本文以庆阳市正宁县宫河镇地质灾害精细调查(1:10 000)项目为依托,在野外调查和统计分析基础上对陇东黄土高原宫河镇地质灾害基本特征、演化模式和不合理人类活动及风险管控措施进行了研究。结果表明宫河镇地质灾害精细调查共确定地质灾害及其隐患 19 处,其中,崩塌10处,滑坡9处,规模均以中小型为主。灾害发育过程与降雨、坡面侵蚀、开挖坡脚、开挖窑洞及切坡建房密切相关。按照成因机制和发育特点将研究区灾害模式进行了分类:滑坡模式为“拉裂—推移式浅表层演化模式”和“混合式浅表层演化模式”,崩塌模式以“推移演化模式”和“坠落演化模式”为主。根据灾害点的现状特征、威胁人数和财产数量及风险评估结果等,逐点制定了群防群测、专业监测、排危除险、削方减载、坡面防护和工程治理等风险管控措施建议。

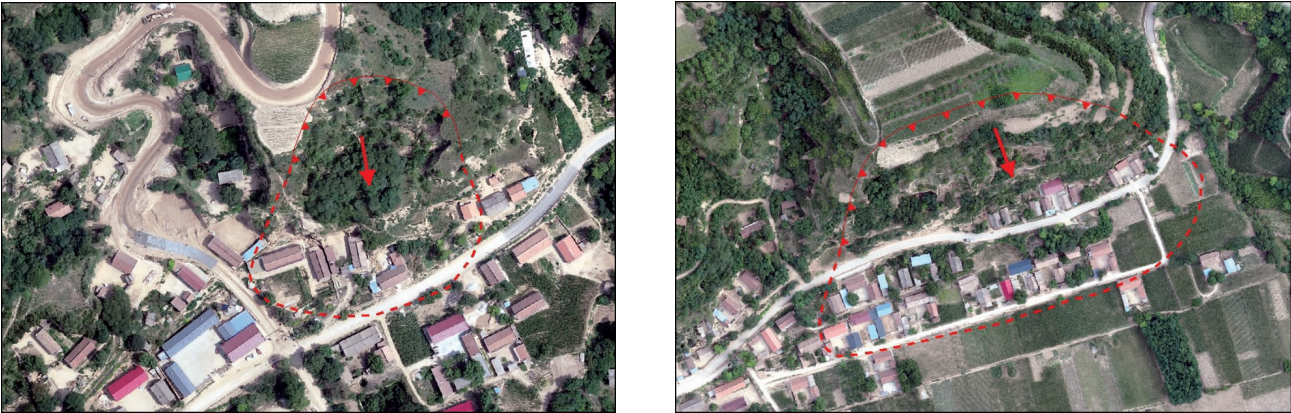
图 2 宫河镇彭姚川村二组滑坡、宫河镇彭姚川村九组滑坡

前,11 号滑坡处于 (宫河镇南堡子村四组石料场滑坡)变形阶段,12、13 号滑坡(宫河镇彭姚川村二组滑坡、宫河镇彭姚川村九组滑坡)处于蠕变阶段,其他滑坡处于休止阶段。在降雨的影响下 12、13 号滑坡可再次发生滑动或局部破坏现象(图 2)。

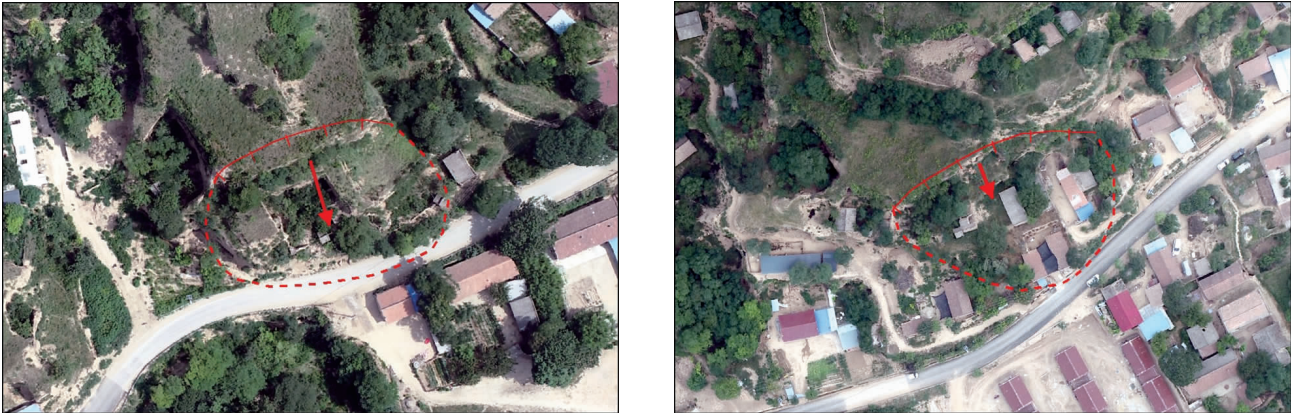
图 4 宫河镇彭姚川村二组崩塌、彭姚川村三组崩塌  
Fig. 4 Collapse in Pengyaochuan village

主要由人工开挖坡脚建房和以往建窑所形成。在降雨影响下 2 号(宫河镇彭姚川村二组崩塌)、7 号(彭姚川村三组崩塌)崩塌可再次发生局部破坏或崩塌的现象(图 4),一旦发生将危及坡脚处 1 户 3 人的生命财产安全和村路、输电线路及通讯设施。其他崩塌均处于基本稳定阶段。

黄土高原区正宁县城宫河镇境内发育的崩塌均为黄土崩塌,且多以中小型崩塌为主。宫河镇境内崩塌演化模式以“滑移演化模式”和“坠落演化模式”为主。崩塌主要发育斜坡地带与滑坡发生地带相类似,最大落差  $< 50\text{ m}$ ,最大水平位移  $< 80\text{ m}$ ,堆积体平均厚度约  $2.1\text{ m}$ 。目前,2 号崩塌(宫河镇彭姚川村二组崩塌)处于不稳定变形阶段,高  $12\text{ m}$ ,宽  $30\text{ m}$ ,厚度  $15\text{ m}$ ,坡度约  $70^\circ$ ,部分边坡段崩滑面较新鲜,
